# DAÑOS CAUSADOS POR EL HURACÁN KATRINA EN BILOXI, MISSISSIPPI<sup>1</sup>

Dante Fratta<sup>2</sup> y J. Carlos Santamarina<sup>3</sup>

## DAMAGE CAUSED BY HURRICANE KATRINA IN BILOXI, MISSISSIPPI

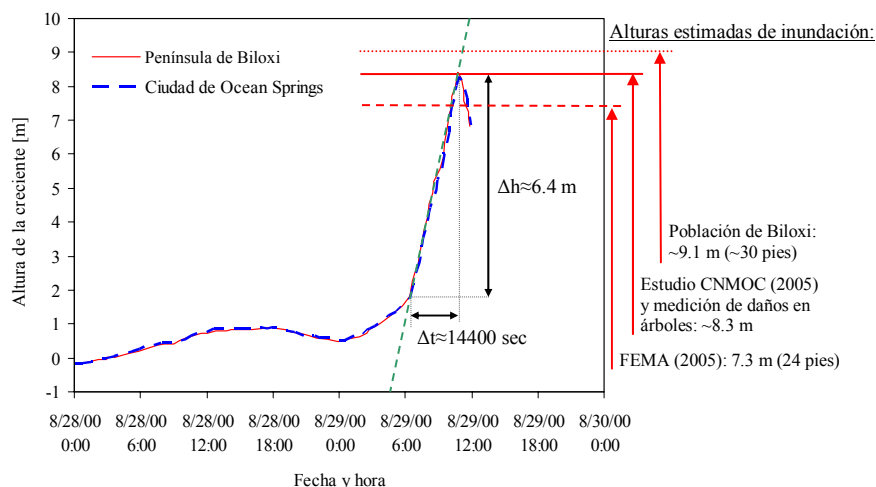
El estirido del huracán provocó el aumento del nivel del agua en el Golfo de México por la fuerza continuada de los vientos huracanados. Los instrumentos excedieron su rango y fallaron antes de la llegada del pico de la inundación (NOAA, 2005). Por lo tanto, la evolución del nivel del mar y el nivel máximo alcanzado se han compaginado en base a evidencia en estructuras y árboles, relatos de sobrevivientes y modelaciones numéricas. La Figura 2 resume nuestra interpretación de la información disponible y la velocidad de la creciente.

Figura 2: Estimación de la altura y de la evolución del nivel del mar en la cercanía de Biloxi. Velocidad de la creciente  $\Delta h / \Delta t \approx 4.4 \cdot 10^{-4}$  m/s en la Península de Biloxi y Ocean Springs, Mississippi (Fuentes: CNMOC, 2005; FEMA, 2005; Este estudio).

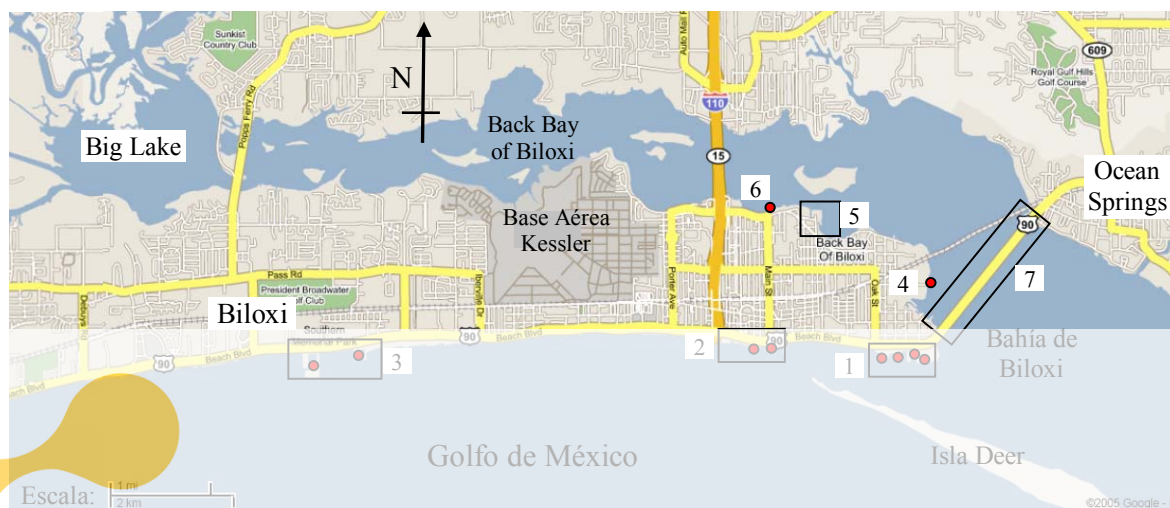
Las fallas estructurales involucran desde viviendas de familias, hasta grandes estructuras incluyendo los casinos flotantes y el puente sobre la Carretera Nacional 90 (Figura 3).

Figura 3: Ubicación geográfica de las zonas relevadas (mapa: Google 2005).
